KANU - Die Brücke die schwimmt

Cantercel 2024

Rahmenbedingungen

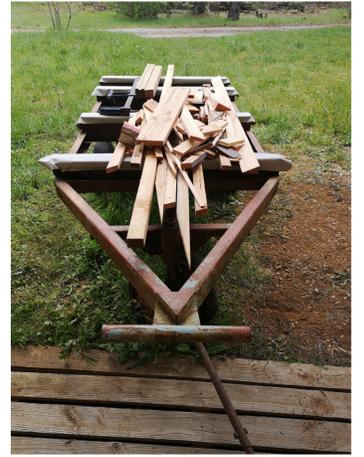
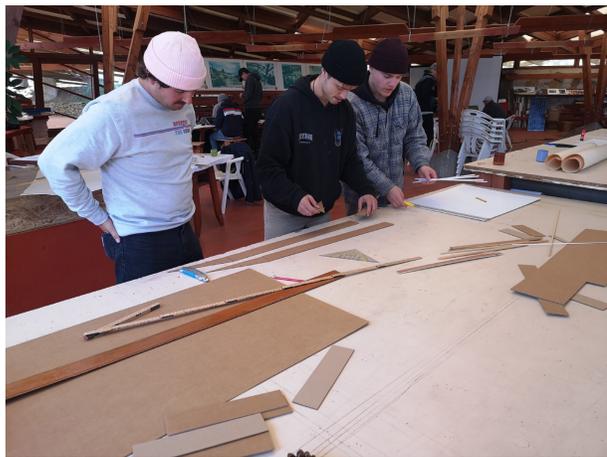
Es stand pro Gruppe begrenztes Material zur Verfügung. Durch die 4mm Sperrholzplatten, welche wir verwenden konnten, entstand die Idee der Schubfelder. Die halbe Plattenbreite ergab die Brückenhöhe. Die Ausnutzung des Materials etwa 95%.

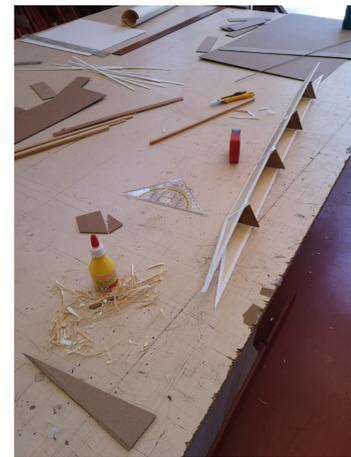
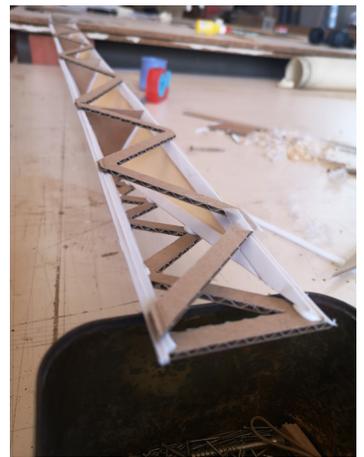
Modell 1:10

Durch das Erstellen des der Brücke in kleinem Massstab wurde die genaue Form (Länge, Höhe, Krümmung) definiert. Ebenfalls wurden mögliche Probleme (Knicklängen, Auflager, Torsion) sichtbar, welche es zu verstärken galt.

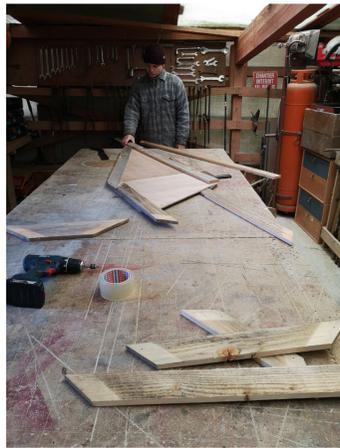
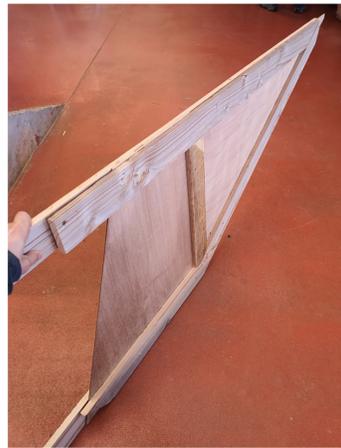
Mock - up 1:1

Mithilfe des Mock-ups konnte das Auflagerdetail genauer bestimmt werden. Ebenfalls wurde wurde unser System und die Stabilität der Platten deutlich sichtbar. Wir konnten mehr Vertrauen in unsere Bauweise gewinnen.

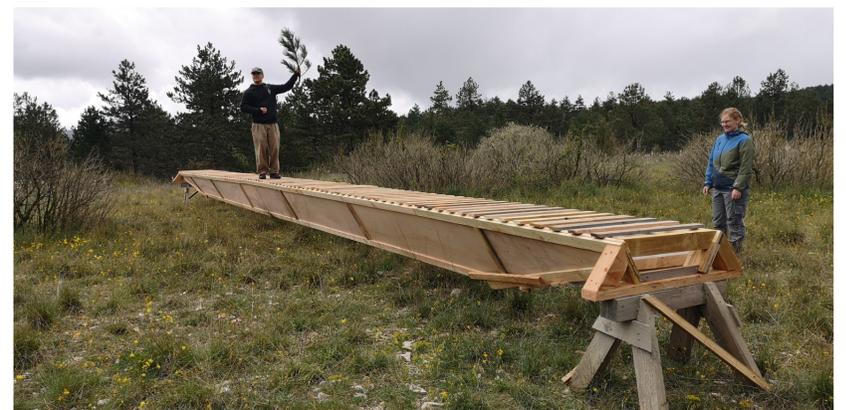
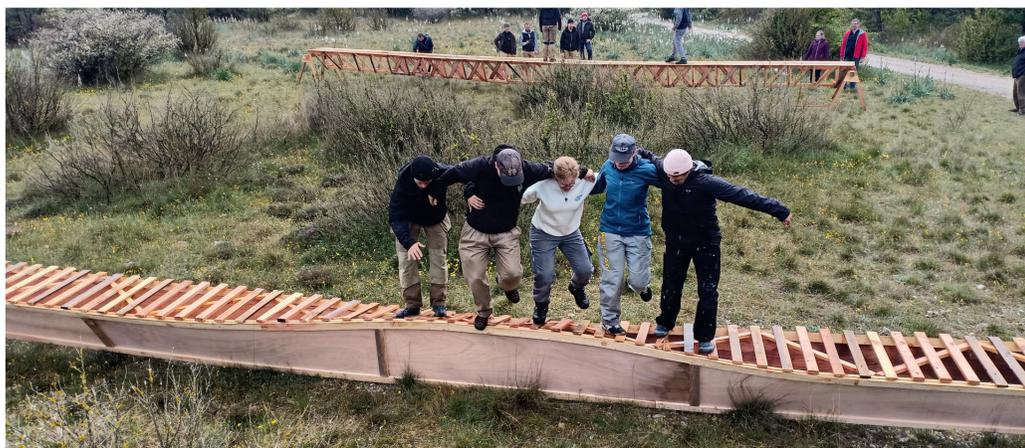
Realisierung

Es erstes wurde der Kiel (Zuggurt) zusammenschraubt (Stöße versetzt). Dann wurden die Seiten mit den Schubfeldern zusammengebaut und daran befestigt. Zum Schluss wurde die Brücke ausgerichtet und mit einem Längsverband verstrebt.
